# **BAB I**

## **PENDAHULUAN**

Bab ini menjelaskan tahapan penelitian dan proses pengerjaan “Tinjauan Rehabilitasi Pekerjaan Jalan pada Jalan Cempa Desa Mattunru Tunrue Kabupaten Pinrang” serta waktu dan lokasi penelitian.

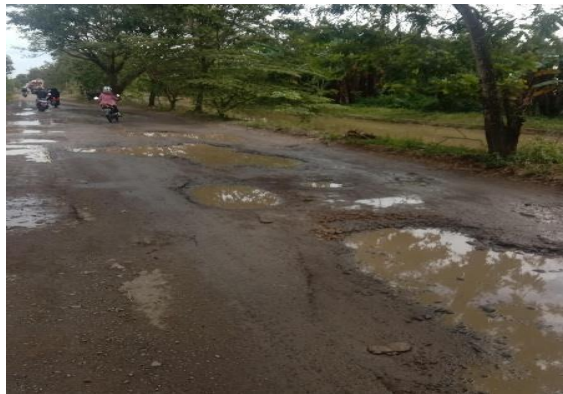
**Gambar 4.1** Lubang  
*Sumber: Survei lapangan*

Pada penelitian ini ditemukan lubang yang cukup besar/luas dan lubang yang tidak cukup besar sehingga kurang nyaman apabila dilewati kendaraan. Penyebab kerusakan lubang ini dari hasil observasi yang didapatkan yaitu disebabkan faktor alam/cuaca, sistem drainase yang kurang memadai, sehingga air banyak yang meresap dan mengumpul dalam lapis perkerasan dan pada jalan ini bersampingan langsung dengan saluran irigasi, selain itu disebabkan karena retak–retak atau kerusakan lainnya yang terjadi tidak segera ditangani sehingga air meresap dan mengakibatkan terjadinya lubang–lubang kecil bahkan lubang yang besar. Lubang–lubang tersebut diperbaiki dengan cara dibongkar dan dilapis kembali. Gambar ruas jalan yang berlubang dapat dilihat pada Gambar 4.1.

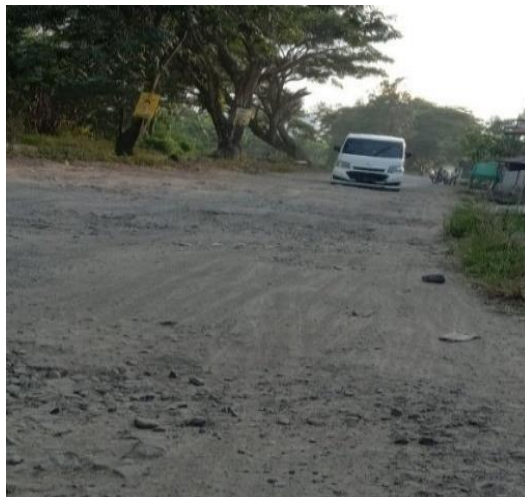
**Gambar 4.2** Pelepasan butir (*raveling*)  
*Sumber: Survei lapangan*

dan mengumpul dalam lapis perkerasan dan pada jalan ini bersampingan langsung dengan saluran irigasi, selain itu disebabkan karena retak-retak atau kerusakan lainnya yang terjadi tidak segera ditangani sehingga air meresap dan mengakibatkan terjadinya lubang-lubang kecil bahkan lubang yang besar dan ketika tidak dilakukannya penanganan maka terjadinya pelepasan butir. Kerusakan pelepasan butir ini dapat diperbaiki dengan memberikan lapisan tambahan di atas lapisan yang mengalami pelepasan butir setelah lapisan tersebut dibersihkan dan dikeringkan. Kerusakan jalan yang mengalami lepas butir dapat

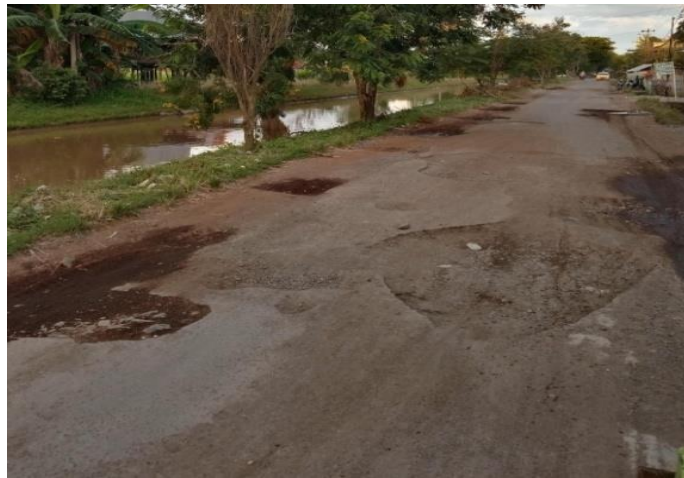
**Gambar 4.3** Pengelupasan lapis permukaan  
*Sumber: Survei lapangan*

jalan ini telah terjadi kerusakan lubang dan pelepasan butir yang cukup parah. Kerusakan jalan yang mengalami pengelupasan dapat dilihat pada Gambar 4.3.

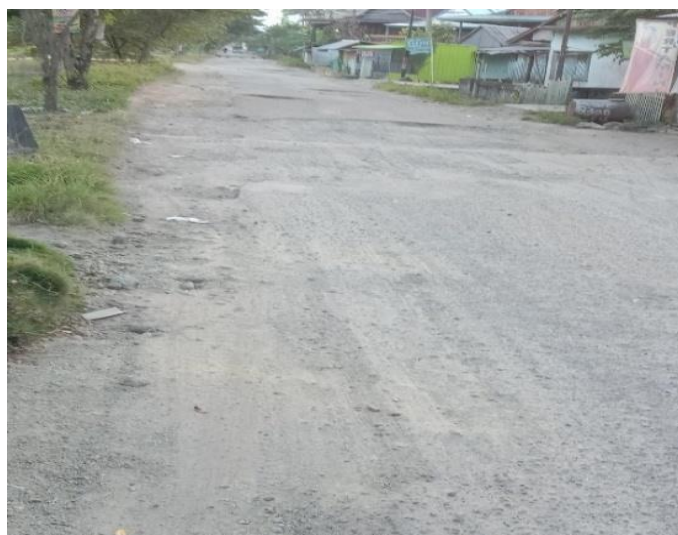
**Gambar 4.4** Pengausan ( *polished aggregate*)  
 Sumber: Survei lapangan

Pada penelitian ini kerusakan pengausan yang terjadi ada banyak dan juga yang cukup luas yang disebabkan telah melemahnya kondisi struktur permukaan jalan. Dapat diatasi dengan menutup lapisan dengan latasir, buras atau latasbun. Kerusakan jalan yang mengalami lepas dapat dilihat pada Gambar 4.4.

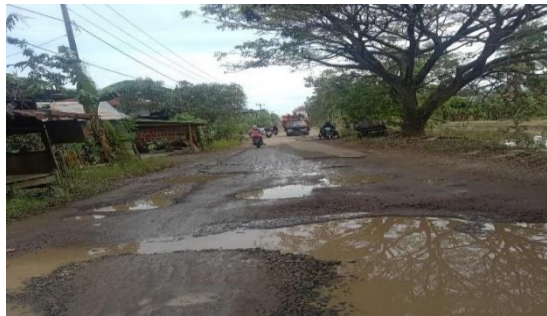
**Gambar 4.9** Kondisi kerusakan jalan sebelum rehabilitasi  
*Sumber: Survei lapangan*

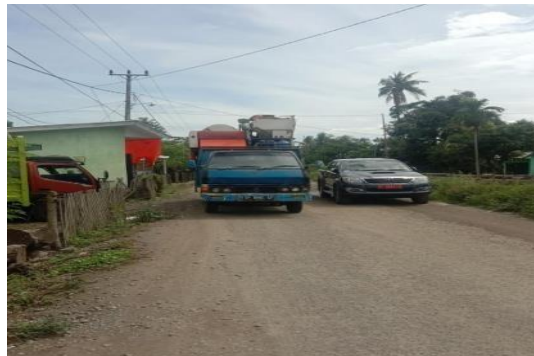
**Gambar 4.10** Kondisi lebar jalan sebelum rehabilitasi  
*Sumber: Survei lapangan*

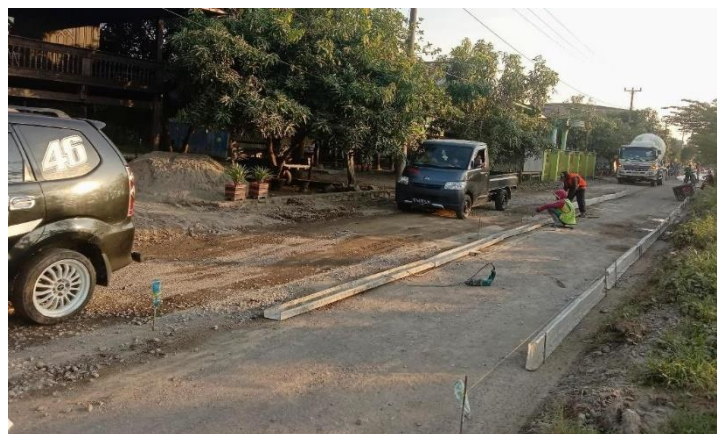
**Gambar 4.19** Proses pemasangan tulangan dan bekisting  
Sumber: Survei lapangan

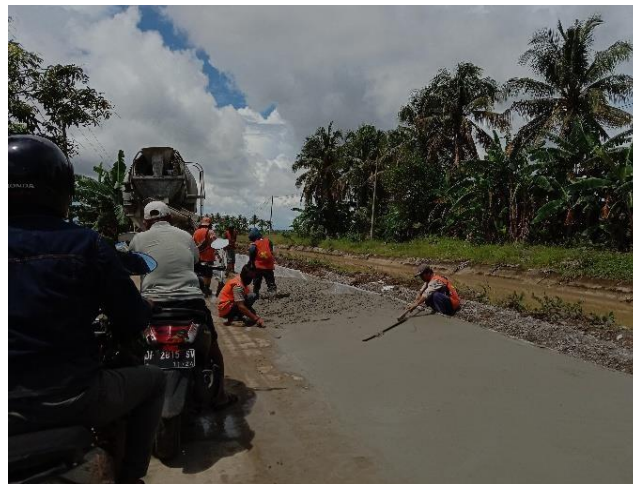
**Gambar 4.21** Proses pengecoran  
*Sumber: Survei lapangan*
