# **BAB I**

## **PENDAHULUAN**

Bab ini menjelaskan tahapan penelitian dan proses pengerjaan “Tinjauan Rehabilitasi Pekerjaan Jalan pada Jalan Cempa Desa Mattunru Tunrue Kabupaten Pinrang” serta waktu dan lokasi penelitian.

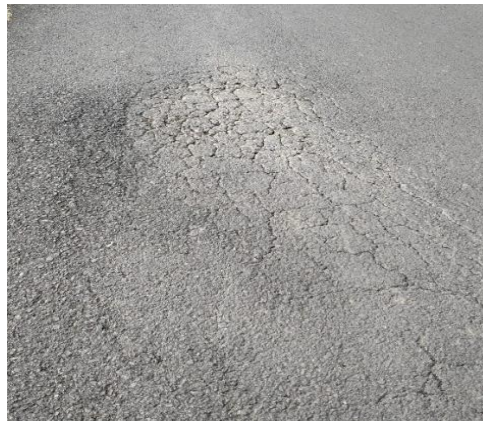
**Gambar 2.1** Kerusakan retak halus

Retak halus (*hair cracking*) merupakan lebar celah lebih kecil atau sama dengan 3 mm, penyebab adalah bahan perkerasan yang kurang baik, tanah dasar atau bagian perkerasan di bawah lapis permukaan kurang stabil dan pelapukan permukaan. Retak halus ini dapat meresapkan air kedalam lapis permukaan. Untuk pemeliharaan dapat dipergunakan lapis latasir atau buras. Dalam tahap perbaikan sebaiknya dilengkapi dengan perbaikan sistem drainase. Retak rambut dapat berkembang menjadi retak kulit buaya. Tampak kerusakan retak halus dapat dilihat pada gambar 2.1:

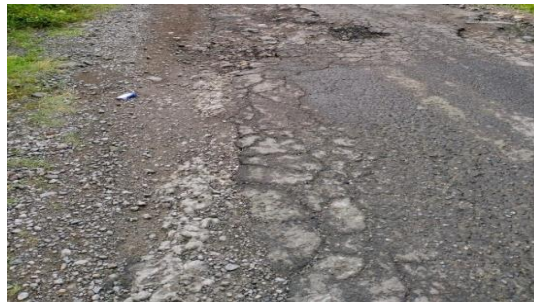
**Gambar 2.2** Kerusakan retak kulit buaya

Retak kulit buaya (*alligator crack*) merupakan lebar celah lebih besar atau sama dengan 3 mm, saling merangkai membentuk serangkaian kotak-kotak kecil yang menyerupai kulit buaya. Retak ini disebabkan oleh bahan perkerasan yang kurang baik, pelapukan permukaan, tanah dasar atau bagian perkerasan di bawah lapis permukaan kurang stabil atau bahan lapis pondasi dalam keadaan jenuh air (air naik), umumnya daerah dimana

terjadi retak kulit buaya tidak luas. Jika daerah dimana terjadi retak kulit buaya luas, mungkin hal ini disebabkan oleh repetisi beban lalu lintas yang melampaui beban yang dapat dipikul oleh lapisan permukaan tersebut. Retak kulit buaya untuk sementara dapat dipelihara dengan mempergunakan lapis burda, burtu, ataupun lataston, jika celah  $\leq 3$  mm. Sebaiknya bagian perkerasan yang telah mengalami retak kulit buaya akibat air yang merembes masuk ke lapis pondasi dan tanah dasar diperbaiki dengan cara dibongkar dan membuang bagian-bagian yang

basah, kemudian dilapis kembali dengan bahan yang sesuai, perbaikan harus disertai dengan perbaikan drainase di sekitarnya. Retak kulit buaya dapat diresapi oleh air sehingga lama kelamaan akan menimbulkan lubang-lubang akibat terlepasnya butir-butir pada lapisan perkerasan. Tampak retak kulit buaya dapat dilihat pada gambar 2.2:

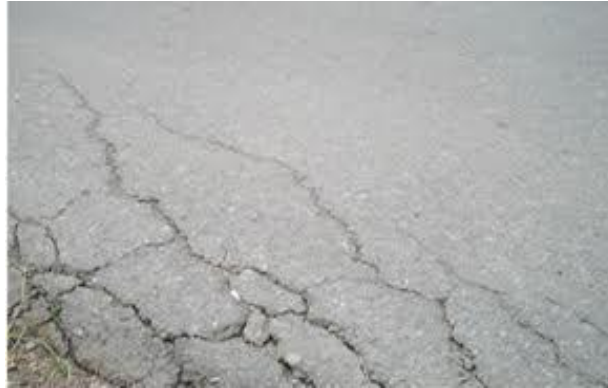
**Gambar 2.3** Kerusakan retak pinggir  
*Sumber : Dokumen pribadi*

Retak pinggir (*edge crack*) merupakan retak memanjang jalan dengan atau tanpa cabang yang mengarah ke bahu dan terletak dekat bahu. Retak ini disebabkan oleh tidak baiknya sokongan dari arah samping, drainase kurang baik, terjadi penyusutan tanah, atau terjadinya settlement di bawah

daerah tersebut, akar tanaman yang tumbuh di tepi perkerasan dapat pula menjadi sebab terjadinya retak pinggir itu. Di lokasi retak, air dapat meresap yang dapat semakin merusak lapis permukaan. Retak dapat diperbaiki dengan mengisi celah dengan campuran aspal cair dan pasir,

perbaikan drainase harus dilakukan, bahu diperlebar dan dipadatkan. Jika pinggir perkerasan mengalami penurunan, elevasi dapat diperbaiki dengan menggunakan *hotmix*. Retak ini lama kelamaan akan bertambah besar disertai dengan terjadinya lubang-lubang. Berikut tampak kerusakan retak pinggir dapat dilihat pada gambar 2.3:

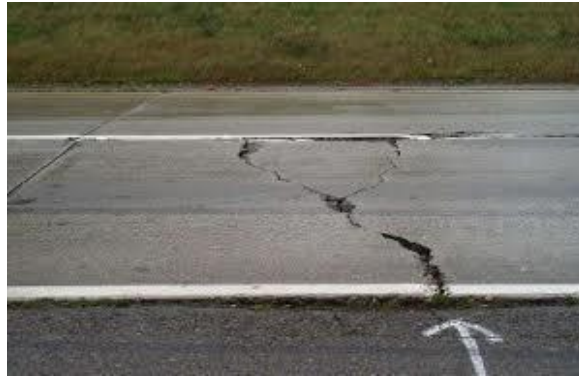
**Gambar 2.4** Kerusakan retak sambungan bahu perkerasan

Retak sambungan bahu dan perkerasan (*edge joint crack*) merupakan retak memanjang, umumnya terjadi pada sambungan bahu dengan perkerasan. Retak dapat disebabkan oleh kondisi drainase di bawah bahu jalan lebih buruk daripada di bawah perkerasan, terjadi *settlement* di bahu jalan, penyusutan material bahu atau perkerasan jalan, atau akibat lintasan truk/kendaraan berat di bahu jalan. Perbaikan dapat dilakukan seperti

perbaikan retak refleksi. Retak ini umumnya terjadi pada daerah sambungan perkerasan dengan bahu yang beraspal. contoh kerusakan retak sambungan bahu perkerasan dapat dilihat pada gambar 2.4:

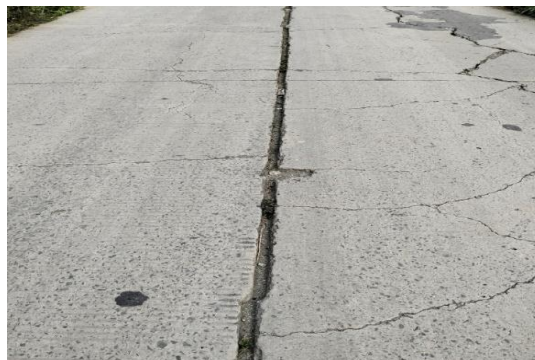
**Gambar 2.5** Kerusakan retak sambungan jalan

Retak sambungan jalan merupakan retak yang terjadi pada sambungan dua jalur lalu lintas dan berbentuk retak memanjang. Kemungkinan penyebab kerusakan adalah ikatan sambungan kedua jalur yang kurang baik. Berikut kerusakan retak sambungan jalan dapat dilihat pada gambar 2.5:

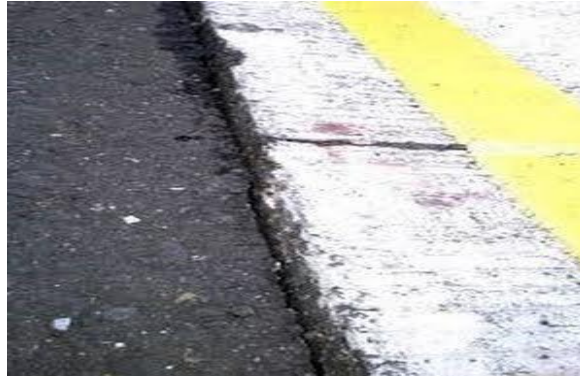
**Gambar 2.6** Kerusakan sambungan pelebaran jalan  
*Sumber : Dinas PUPR Kabupaten Kulon Progo*

Retak sambungan pelebaran adalah retak memanjang yang akan terjadi pada sambungan antara perkerasan lama dengan perkerasan pelebaran.

Penyebab kerusakan adalah pergerakan vertikal/horizontal di bawah lapis tambahan akibat adanya perubahan kadar air pada tanah dasar yang ekspansif. Berikut tampak kerusakan sambungan pelebaran jalan pada gambar 2.6:

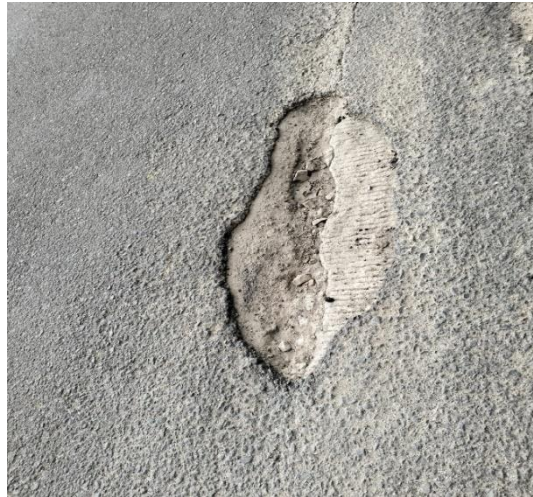
**Gambar 2.7** Kerusakan retak slip

Retak slip (*slippage cracks*) adalah retak yang bentuknya melengkung seperti bulan sabit, hal ini disebabkan oleh kurang baiknya ikatan antara lapis permukaan dan lapis di bawahnya, kurang baiknya ikatan dapat disebabkan oleh adanya debu, minyak, air atau benda *non adhesif* lainnya, atau akibat tidak diberinya *tack coat* sebagai bahan pengikat di antara kedua lapisan. Retak slip dapat terjadi akibat terlalu banyaknya pasir dalam campuran lapisan permukaan, atau kurang baiknya pemadatan lapis permukaan. Perbaikan dapat dilakukan dengan membongkar bagian yang rusak dan menggantikannya dengan lapisan yang lebih baik. Kerusakan retak slip dapat dilihat pada gambar 2.7 berikut:

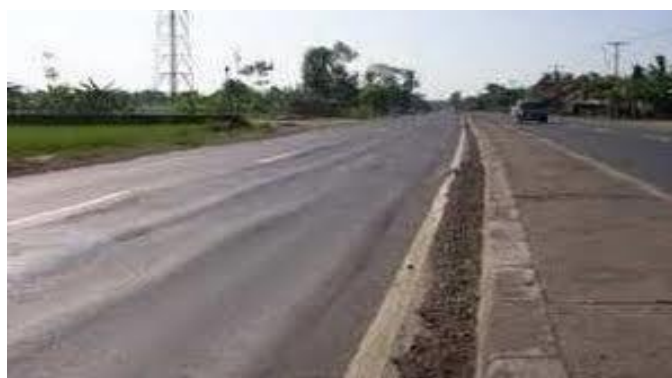
**Gambar 2.8** Kerusakan alur

Alur (*ruts*) merupakan kerusakan yang terjadi pada lintasan roda sejajar dengan as jalan, alur dapat merupakan tempat menggenangnya air hujan yang jatuh di atas permukaan jalan, mengurangi tingkat kenyamanan, dan akhirnya dapat timbul retak-retak. Terjadinya alur disebabkan oleh lapis perkerasan yang kurang padat, dengan demikian terjadi tambahan pemadatan akibat repetisi beban lalu lintas pada lintasan roda, campuran aspal dengan stabilitas rendah dapat pula menimbulkan deformasi plastis.

Perbaikan dapat dilakukan dengan memberi lapisan tambahan dari lapis permukaan yang sesuai. Berikut tampak kerusakan alur pada gambar 2.8:

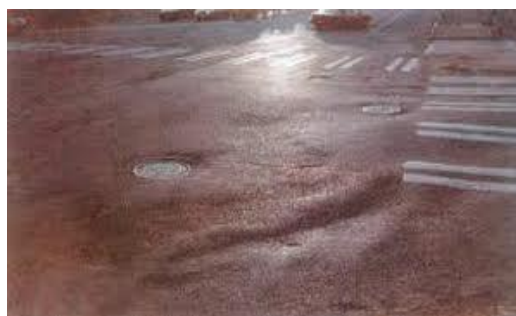
**Gambar 2.9** Kerusakan keriting jalan

2) Keriting (*corrugation*) merupakan alur yang terjadi melintang jalan.

Penyebab kerusakan ini adalah rendahnya stabilitas campuran yang berasal dari terlalu tingginya kadar aspal, terlalu banyak mempergunakan agregat halus, agregat berbentuk bulat dan permukaan penetrasi yang tinggi. Keriting dapat juga terjadi jika lalu lintas dibuka sebelum perkerasan mantap (untuk perkerasan yang mempergunakan aspal cair).

Jika lapis permukaan yang keriting itu mempunyai lapis pondasi agregat, perbaikan yang tepat adalah dengan menggaruk kembali, dicampur dengan lapis pondasi, dipadatkan kembali dan diberi lapis permukaan baru. Jika lapis permukaan bahan pengikat mempunyai ketebalan  $> 5$  cm, maka lapis tipis yang mengalami keriting tersebut diangkat diberi lapis permukaan yang baru. Berikut tampak kerusakan keriting jalan pada gambar 2.9:

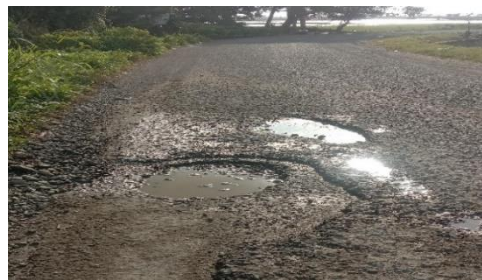
**Gambar 2.10** Kerusakan sungkur  
Sumber : Dokumen pribadi

Sungkur (*shoving*) adalah deformasi plastis yang terjadi ditempat kendaraan sering berhenti, kelandaian curam dan tikungan tajam. Kerusakan dapat terjadi dengan/tanpa retak penyebab kerusakan sama dengan kerusakan keriting. Perbaikan dapat dilakukan dengan cara dibongkar dan dilapis kembali. Berikut tampak kerusakan sungku pada gambar 2.10.

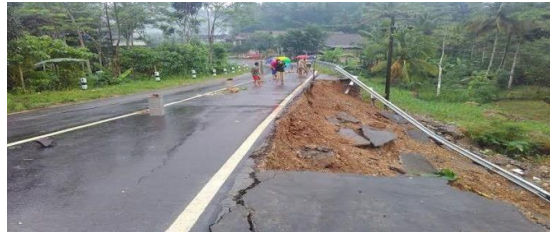
**Gambar 2.11** Kerusakan amblas

Amblas (*grade depressions*) dapat terjadi dengan atau tanpa retak. Amblas dapat terdeteksi dengan adanya air yang tergenang, air tergenang ini dapat meresap ke dalam lapisan perkerasan yang akhirnya menimbulkan lubang. Penyebab amblas adalah beban kendaraan yang melebihi apa yang direncanakan, pelaksanaan yang kurang baik, atau penurunan bagian perkerasan dikarenakan tanah dasar mengalami *settlement* (penurunan struktur).

- a. Untuk amblas yang  $< 5$  cm, bagian yang rendah diisi dengan bahan sesuai seperti lapen, lataston, laston.

- b. Untuk amblas yang  $> 5$  cm, bagian yang amblas dibongkar dan

lapis kembali dengan lapis yang sesuai.

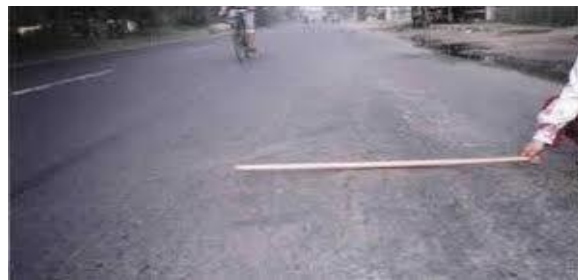
**Gambar 2.12** Kerusakan jembul

Jembul (*upheaval*) dapat terjadi setempat, dengan atau tanpa retak. Hal ini terjadi akibat adanya pengembangan tanah dasar pada tanah dasar ekspansif. Perbaikan dilakukan dengan membongkar bagian yang rusak

dan melapisinya kembali. Berikut tampak kerusakan jembul pada gambar 2.12:

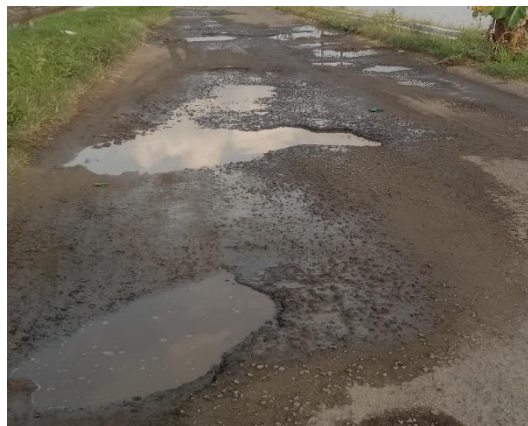
**Gambar 2.13** Kerusakan lubang  
*Sumber : Dokumen pribadi*

Lubang merupakan kerusakan jalan berupa mangkuk yang memiliki ukuran bervariasi dari kecil sampai besar. Lubang–lubang ini menampung dan meresapkan air ke dalam lapis permukaan yang menyebabkan semakin parahnya kerusakan jalan. Kerusakan lubang dapat terjadi akibat :

- a. Kadar aspal rendah, sehingga film aspal tipis dan mudah lepas.
- b. Agregat kotor sehingga ikatan antara aspal dan agregat tidak baik.
- c. Temperatur campuran tidak memenuhi persyaratan.
- d. Lapis permukaan tipis sehingga ikatan aspal dan agregat mudah lepas akibat pengaruh cuaca.
- e. Sistem drainase jelek, sehingga air banyak yang meresap dan mengumpul dalam lapis perkerasan.
- f. Retak–retak yang terjadi tidak segera ditangani sehingga air meresap dan mengakibatkan terjadinya lubang–lubang kecil.

Lubang–lubang tersebut diperbaiki dengan cara dibongkar dan dilapis kembali. Perbaikan yang bersifat permanen disebut juga *deep patch* (tambalan dalam), yang dilakukan sebagai berikut :

- a. Bongkar bagian lapis permukaan dan pondasi sedalam–dalamnya sehingga mencapai lapisan yang kokoh potong dalam bentuk yang persegi panjang.
- b. Beri lapis *tack coat* sebagai lapis pengikat.
- c. Isi campuran aspal dengan hati–hati sehingga tidak terjadi segregasi.
- d. Padatkan lapis campuran dan bentuk permukaan sesuai dengan

lingkungannya.

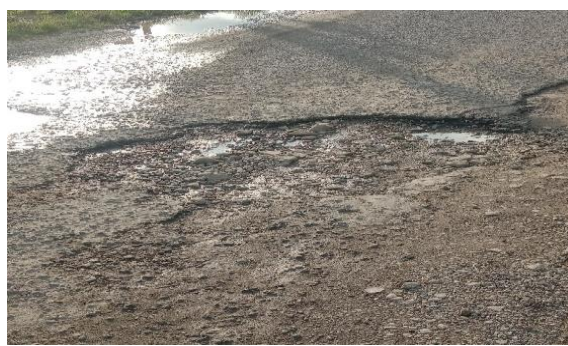
**Gambar 2.14** Kerusakan jalan pelepasan butir  
*Sumber : Dokumen pribadi*

Pelepasan butir (*ravelling*) dapat terjadi secara meluas dan mempunyai efek serta disebabkan oleh hal yang sama dengan lubang. Dapat diperbaiki dengan memberikan lapisan tambahan di atas lapisan yang mengalami pelepasan butir setelah lapisan tersebut dibersihkan dan dikeringkan.

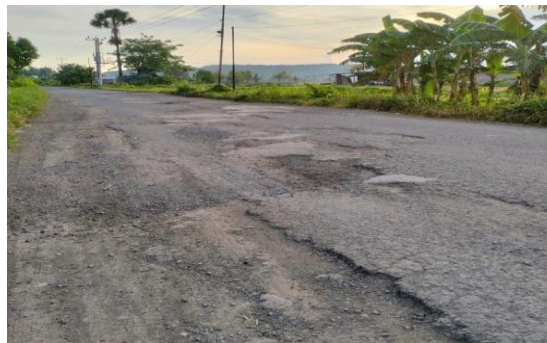
**Gambar 2.15** Kerusakan jalan pengelupasan lapis permukaan  
*Sumber : Dokumen pribadi*

Pengelupasan dapat disebabkan oleh kurangnya ikatan antara lapis permukaan dan lapis di bawahnya, atau terlalu tipisnya lapis permukaan. Dapat diperbaiki dengan cara digaruk, diratakan dan dipadatkan. Setelah

itu dilapisi dengan buras.

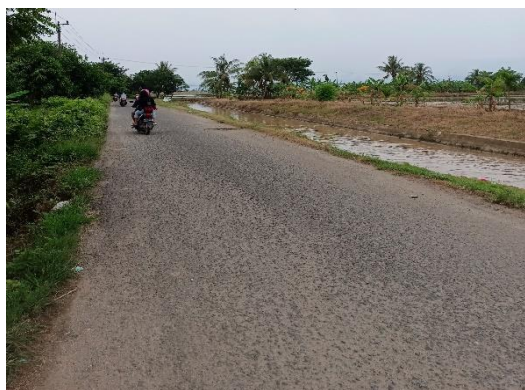
**Gambar 2.16** Kerusakan pengausan pada jalan  
*Sumber : Dokumen pribadi*

Pengausan merupakan kerusakan yang terjadi karena agregat berasal dari material yang tidak tahan aus terhadap roda kendaraan, atau agregat yang dipergunakan berbentuk bulat dan licin, tidak berbentuk *cubical*. Dapat diatasi

dengan menutup lapisan dengan latasir, buras atau latasbun.

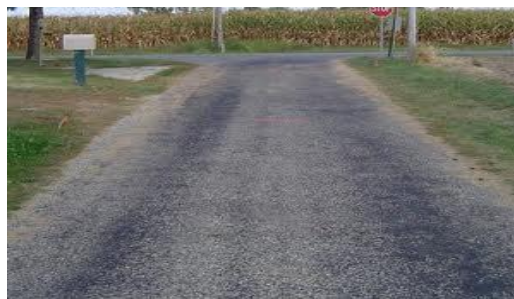
**Gambar 2.17** Kerusakan kegemukan jalan  
*Sumber : Dinas PUPR Kabupaten Kulon Progo*

Kegemukan merupakan kerusakan yang terjadi pada saat temperatur tinggi, aspal menjadi lunak, dan akan terjadi jejak roda yang dapat disebabkan pemakaian kadar aspal yang tinggi pada campgambarnya. Dapat diatasi dengan menaburkan agregat panas dan kemudian dipadatkan atau lapis aspal

diangkat dan kemudian diberi lapisan penutup.

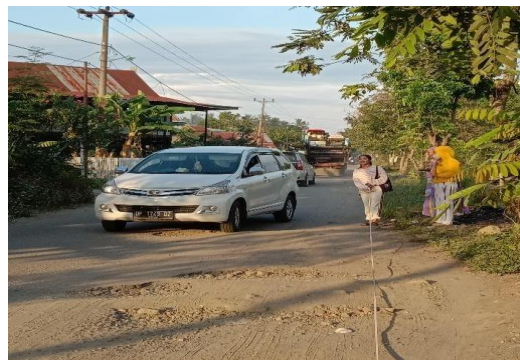
**Gambar 4.11** Kondisi lalu-lintas sebelum rehabilitasi  
*sumber: Survei lapangan*

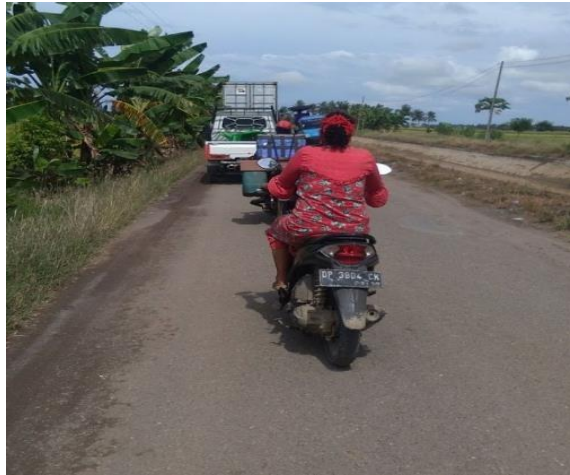
**Gambar 4.12** Kondisi lalu-lintas sebelum rehabilitasi  
*Sumber: Survei lapangan*

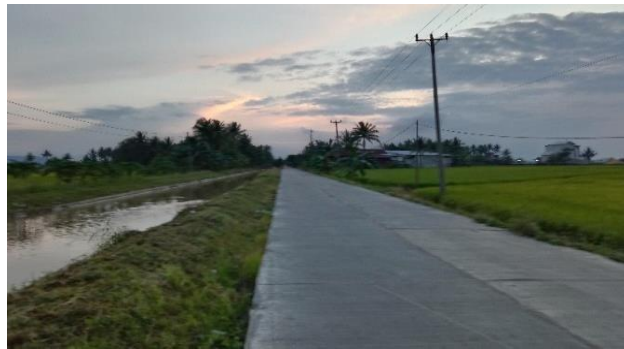
**Gambar 4.13** Kondisi lebar jalan setelah rehabilitasi  
*Sumber: Survei lapangan*

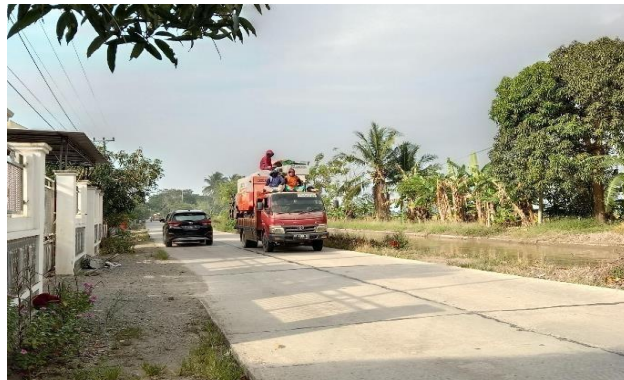
**Gambar 4.14** Kondisi lalu lintas setelah rehabilitasi  
*Sumber: Survei lapangan*

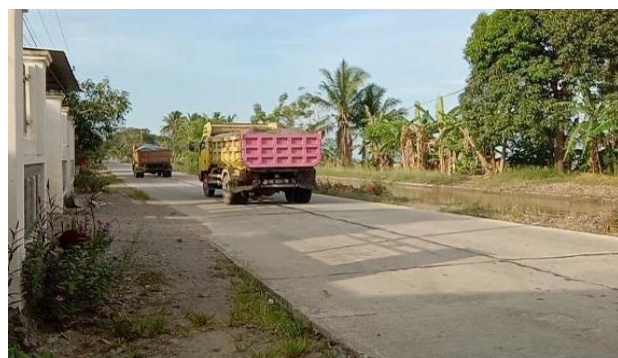
**Gambar 4.15** Kondisi lalu lintas setelah rehabilitasi  
*Sumber: Survei lapangan*

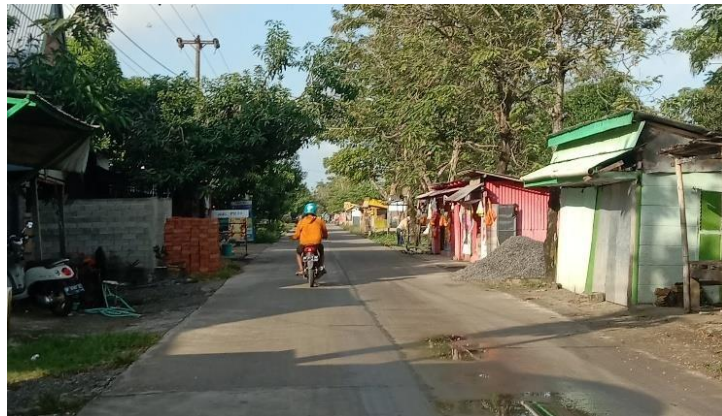
**Gambar 4.16** Kondisi jalan setelah rehabilitasi  
*Sumber: Survei lapangan*

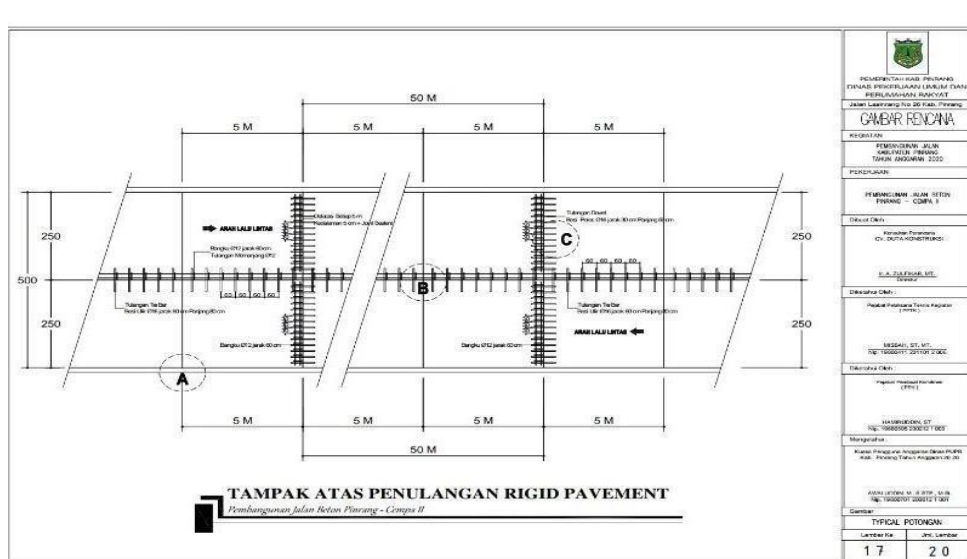
**Gambar 4.18** Gambar kerja detail pemasangan tulangan  
Sumber: Survei lapangan

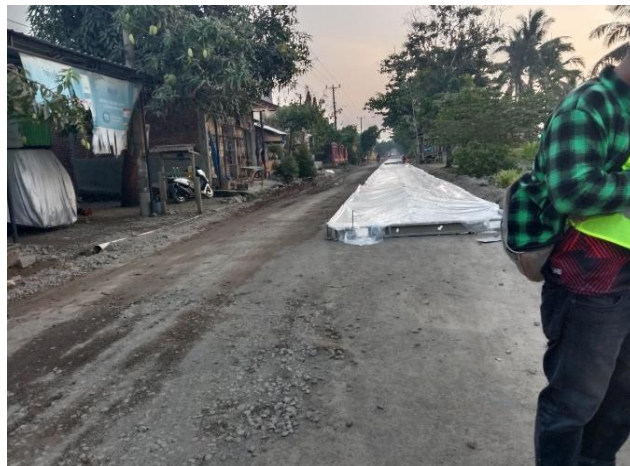
**Gambar 4.20** Sebelum pengecoran  
*Sumber: Survei lapangan*

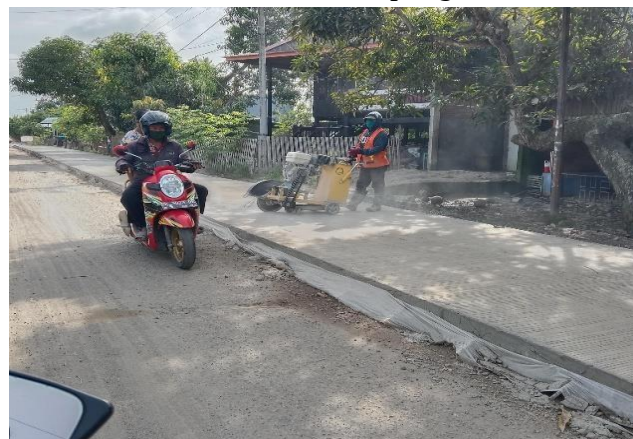
**Gambar 4.22** Setelah pengecoran  
*Sumber: Survei lapangan*
